Il serizzo nell'architettura sacra nelle Valli Ossolane

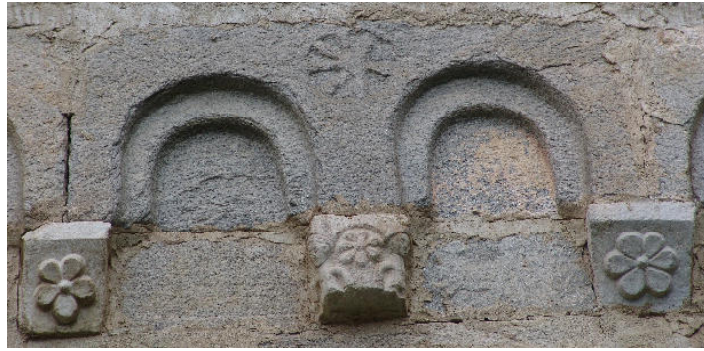
Archetti ciechi e mensole. Perimetrale sud della parrocchiale di Montecrestese

Serie di archetti litici ciechi a blocchi singoli o composti, coronano le specchiature nella muratura e l'arcatura delle finestre, mentre accoppiati a valva formano la finestra oculare talvolta presente in facciata; lunette di serizzo con petroglifi sormontano gli architravi

rettilinei dell'ingresso, mentre le mensole alla base degli archetti spesso si evolvono in protomi figurate.

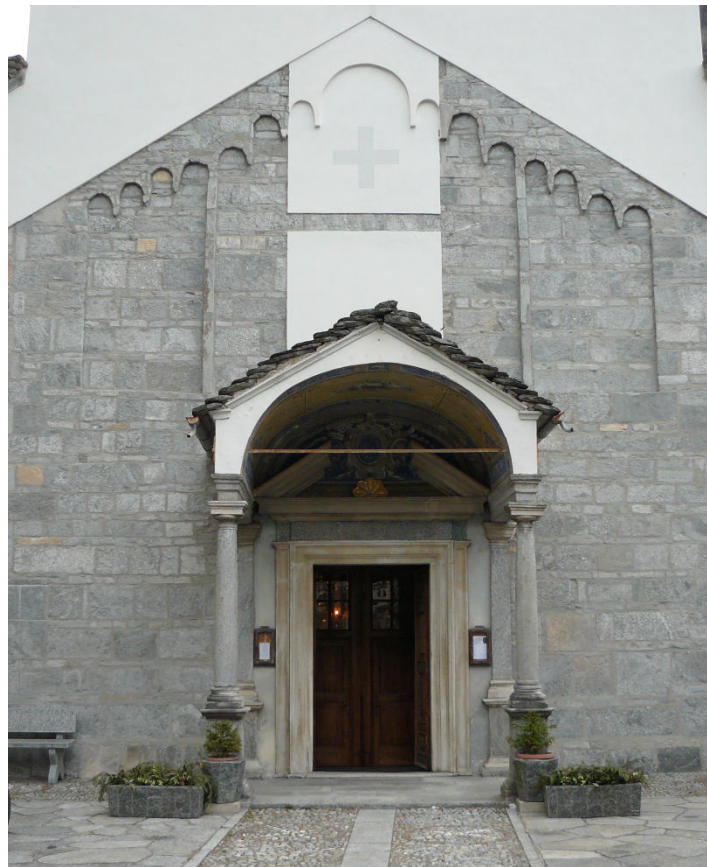
Sistema decorativo della facciata della Parrocchiale di Crodo

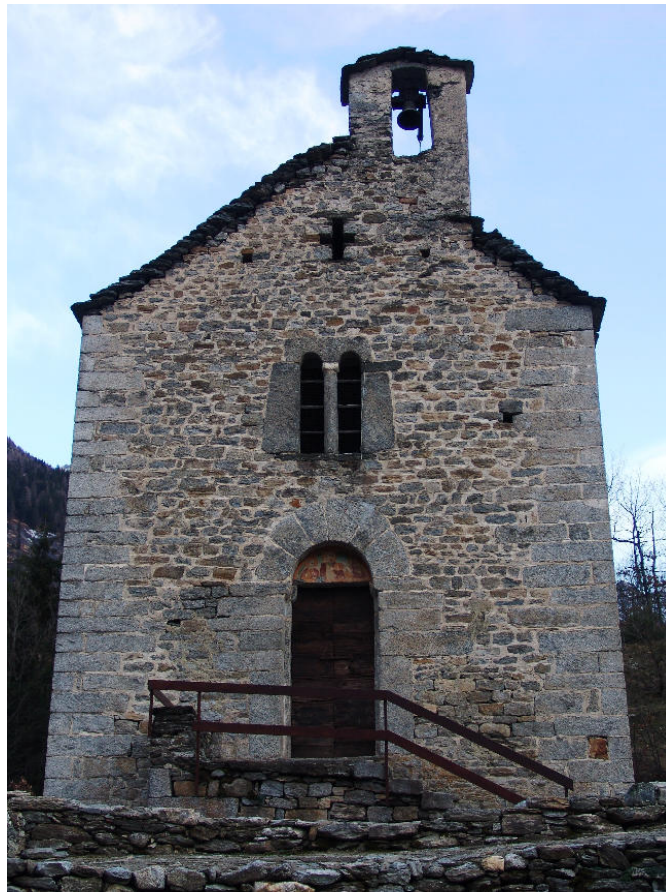
L'oratorio di San Bernardo a Premio

Negli edifici minori non è insolito l'impiego di blocchi squadrati per i soli angolari e le lesene di ripartizione della facciata o delle fiancate laterali, mentre la muratura, seppur a vista, è composta in modo meno regolare.

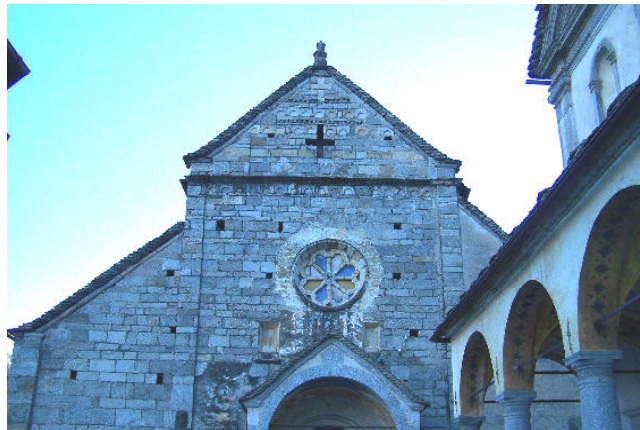
Facciata gotico-rinascimentale della parrocchiale di Cravegna

L'utilizzo della pietra a vista si mantiene anche in età gotico-rinascimentale dove la necessità di ampliamento degli edifici originari con l'aggiunta delle navate laterali vede un nuovo impiego nella realizzazione delle colonne nonché di basi e capitelli, spesso decorati a rilievo con elementi floreali o araldici.

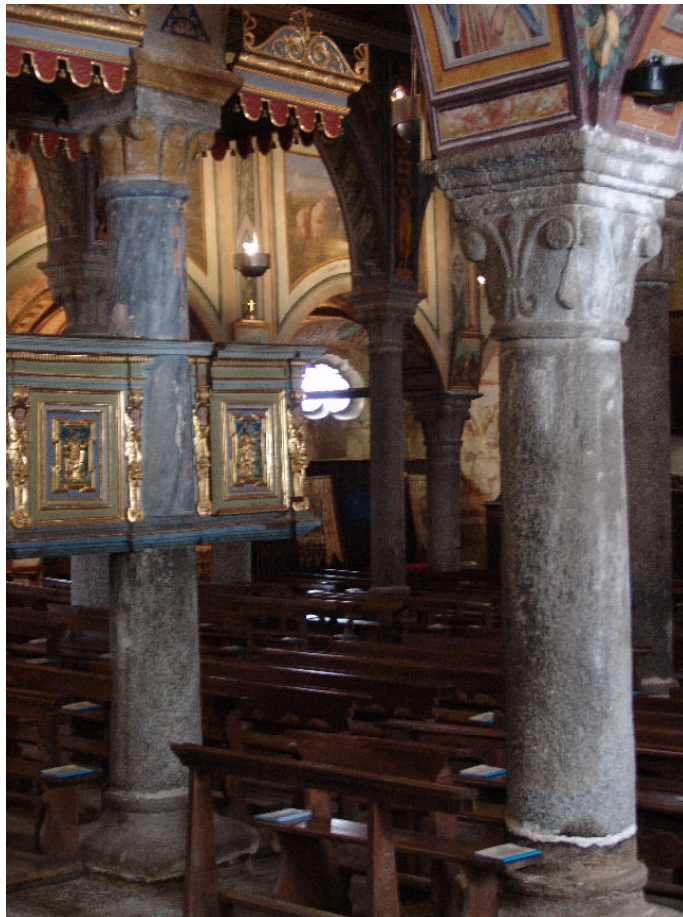
Colonne delle navate della Parrocchiale di Baceno

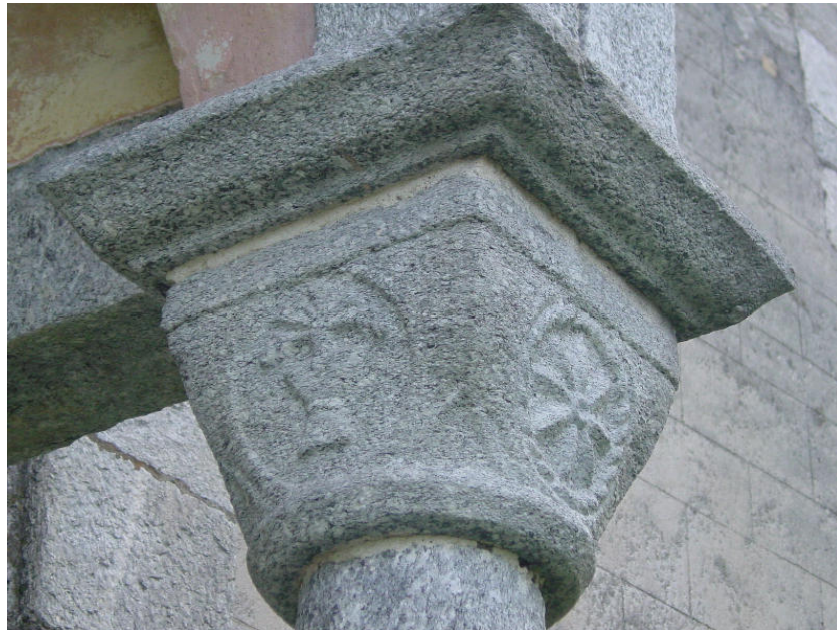
Capitello del protiro della parrocchiale di Cravegna

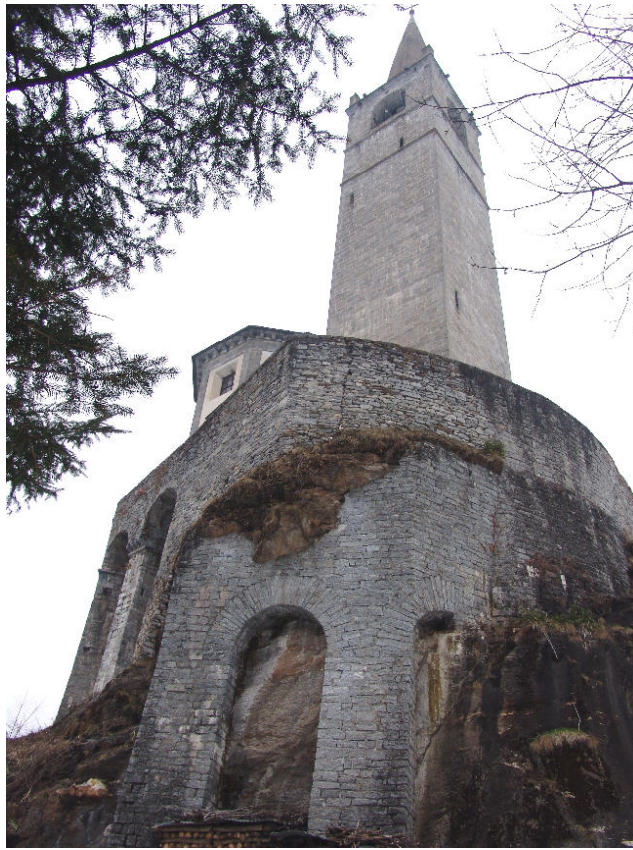
Sostruzioni della parrocchiale di Baceno

Fondamentale il suo impiego nelle monumentali costruzioni spesso necessarie in seguito all'ampiamiento delle originarie chiese romaniche.

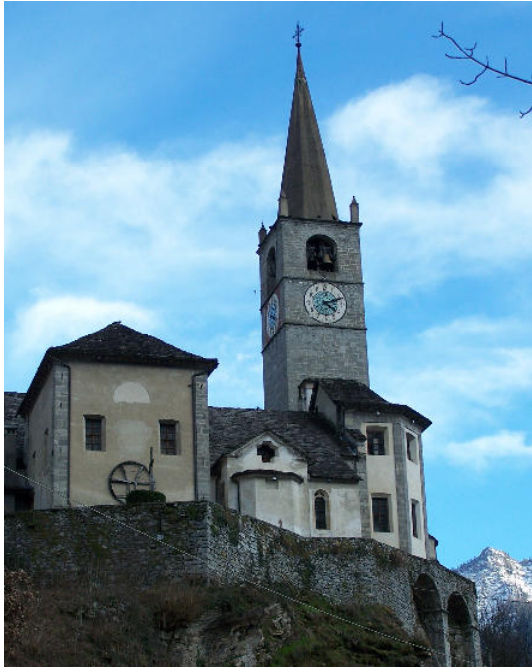
Parrocchiale di Baceno

L'avvento dello stile barocco, durante tutto il seicento e il settecento, segna quasi ovunque in Ossola l'abbandono della pietra a vista, sebbene la struttura muraria continui ad essere in pietra ma con l'utilizzo di scaglie o elementi sommariamente sbozzati legati da abbondante malta, a favore di murature intonacate. L'uso della pietra a vista permane talvolta negli elementi portanti delle struttura muraria, quali pilastri angolari e lesene.

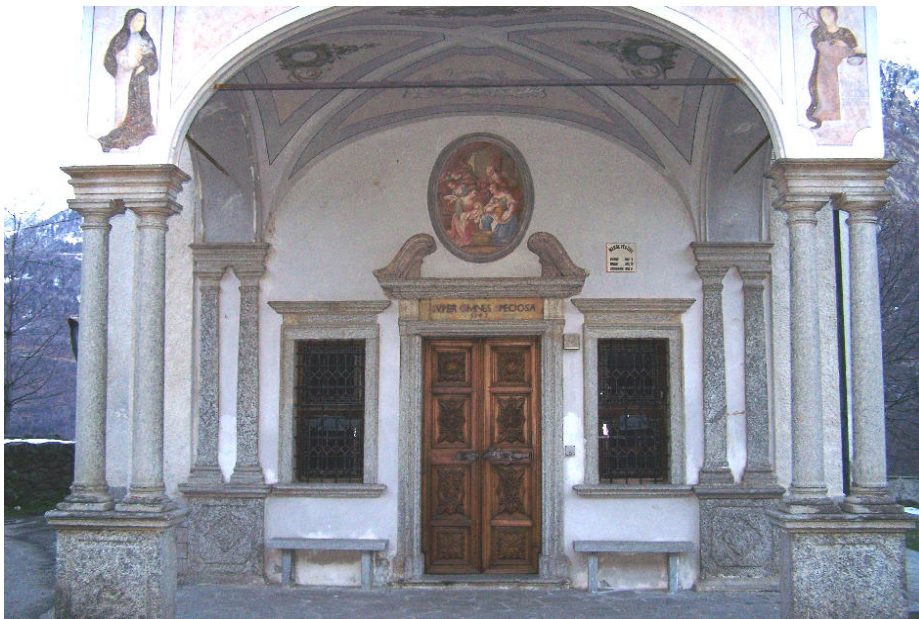
Oratorio di Viceno

Il serizzo continua ad essere impiegato per la realizzazione delle colonne, alte ed affusolate, dei capitelli e basi di lesene e paraste, delle finestre serliane, delle mensole e delle cornici; per tornare prepotentemente in facciata grazie alle ricche decorazioni dei portali settecenteschi e dei protiri.

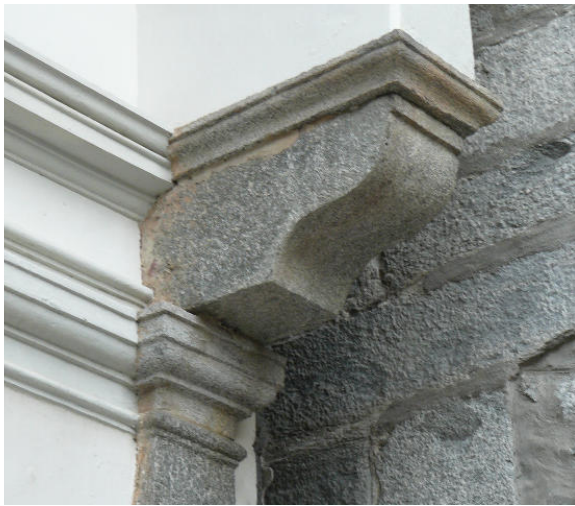
Mensola di cappella a Crodo

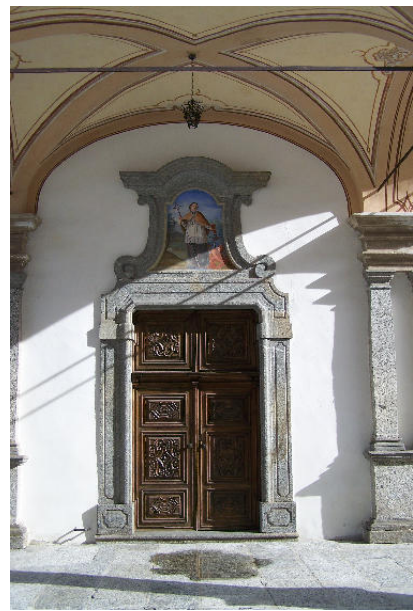
Portale parrocchiale di Formazza

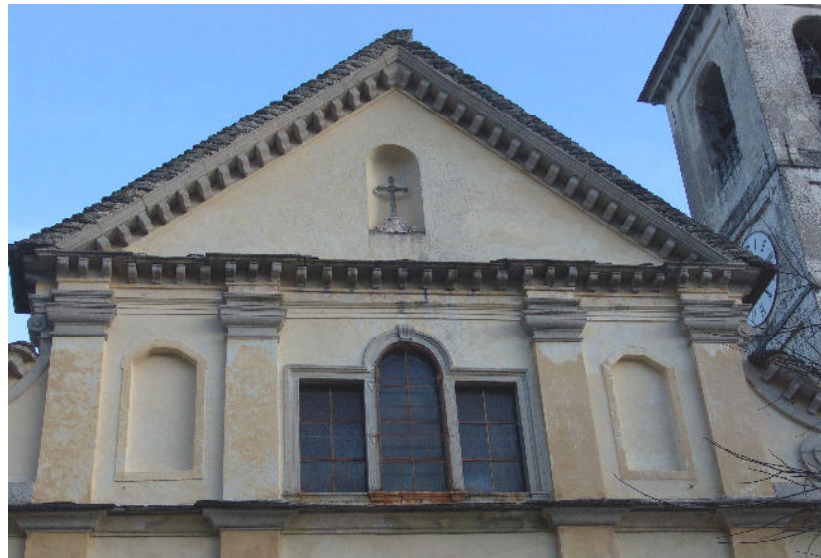
Cornici, capitelli e serliana in serizzo facciata della chiesa di Vocogno (Valle Vigezzo)

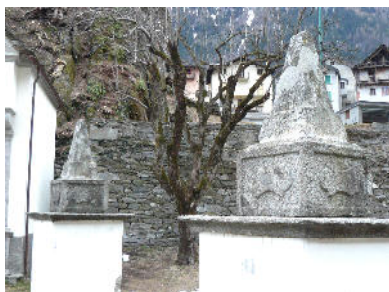
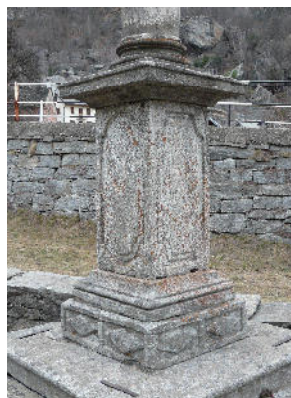
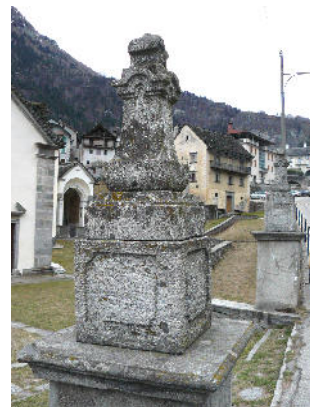
Serie di cippi e basi ornamentali in serizzo: sagrato Parrocchiale di Croveo

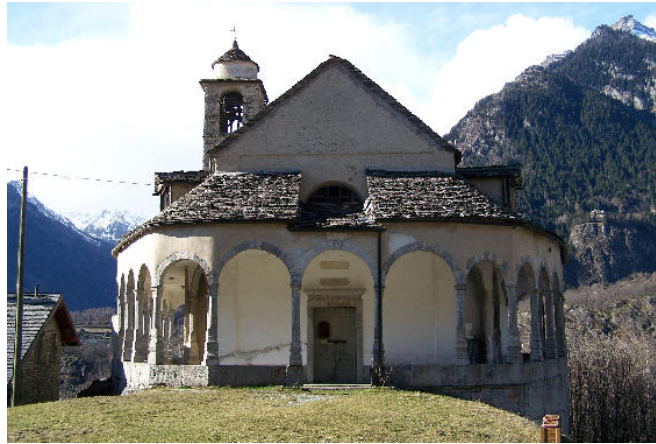
Particolare del portico chiesa di Crego

Particolare l'uso che il parroco scalpellino di Crego ne fece nell'aggiungere il portico colonnato alla chiesa preesistente.
